ACCIDENTES DE TRABAJO INVESTIGADOS. **BINVAC**

68. Accidente por atrapamiento del pie del trabajador con el estabilizador hidráulico de una retroexcavadora de vía, mientras se realizaban trabajos de levante y retirada de parejas para la sustitución de una vía férrea.

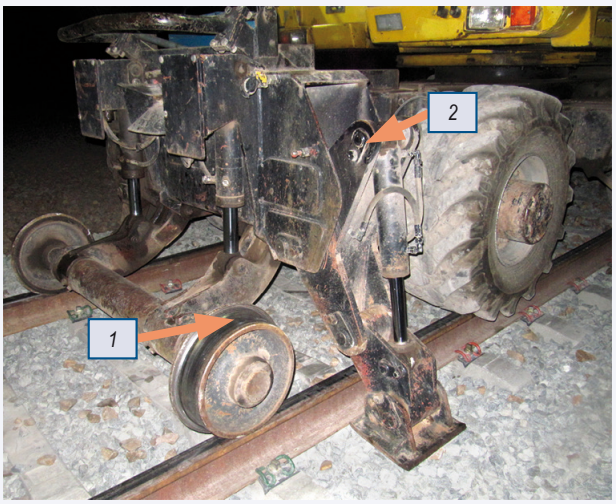
Zona de atrapamiento

Para acceder a dicha tapa de mantenimiento el accidentado decidió subir a la retroexcavadora "trepando" por su estructura, para lo cual apoyó su pie izquierdo sobre la rueda delantera izquierda del diplory y se dispuso a apoyar el pie derecho sobre el estabilizador delantero izquierdo. El accidente se produjo cuando, justo en el momento en el que apoyó su pie derecho sobre la viga superior del estabilizador, éste comenzó a replegarse, atrapándoselo contra el marco del hueco que le sirve de alojamiento.

***1.** DIPLORY (rueda delantera) **2.** ESTABILIZADOR (viga superior)*

Apoyar el pie en la zona de atrapamiento del estabilizador (invasión de la zona de atrapamiento) mientras se estaba produciendo su movimiento de retracción o repliegue.

Atrapamiento del pie entre la viga superior del estabilizador delantero izquierdo y el marco de su alojamiento.

- Los trabajadores únicamente deben acceder a los equipos de trabajo por los lugares específicamente previstos para ello, y nunca a través de elementos de trabajo susceptibles de ponerse en movimiento.

- Antes de realizar el repliegue o extensión de los estabilizadores, el operador deberá asegurarse de que no se encuentra ninguna persona en la zona de peligro. Esto es extensible a cualquier otro movimiento de la retroexcavadora.
  - Las personas que se encuentren en las inmediaciones del equipo deberán respetar siempre las distancias mínimas de seguridad al mismo.

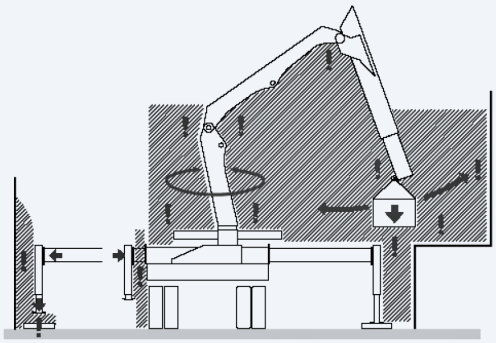
Posibles zonas de aplastamiento

A modo de referencia, sirvan las siguientes zonas de peligro y distancias de seguridad indicadas en la NTP 869 del INSHT.

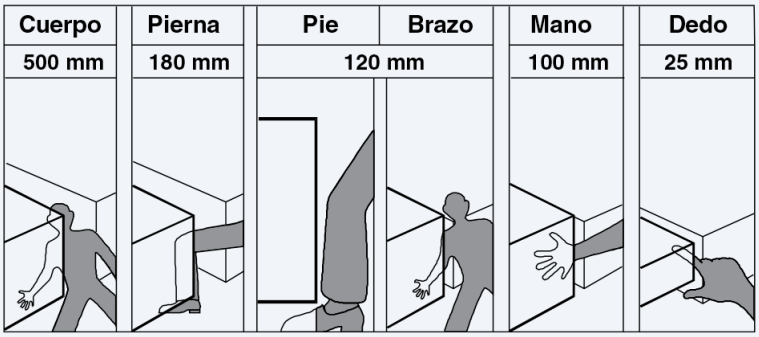
Distancias de seguridad
